S8-Transfert thermique

Les autres déperditions thermiques dans les parois

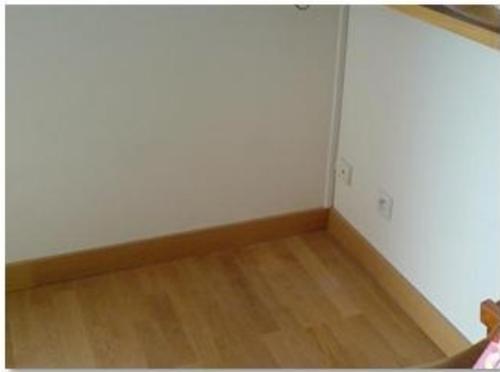
Pont thermique linéique

- Dans du collectif récent, avec une isolation par l'intérieur. La pièce photographiée est située au premier étage. La photo de gauche dans le visible présente un mur donnant sur l'extérieur. La photo à droite montre la même vue en infrarouge. A votre avis, à quoi correspondent les taches sur le mur et le tracé bleu le long de la plinthe ?

Le filet bleu foncé le long de la plinthe est très marqué. Il peut indiquer un problème de pont thermique ou/et d'un défaut d'isolant avec des panneaux muraux.

Hypothèses les plus vraisemblables : Tassement de l'isolant collé sur le mur à l'emplacement des plots de colle ou Absence d'isolant au niveau des taches.

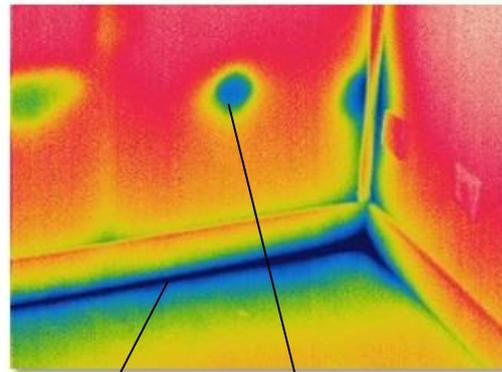
Pont thermique ponctuel

Les taches sont très localisées et peuvent correspondre aux plots de colle derrière les panneaux isolants ou à un léger manque d'isolant.

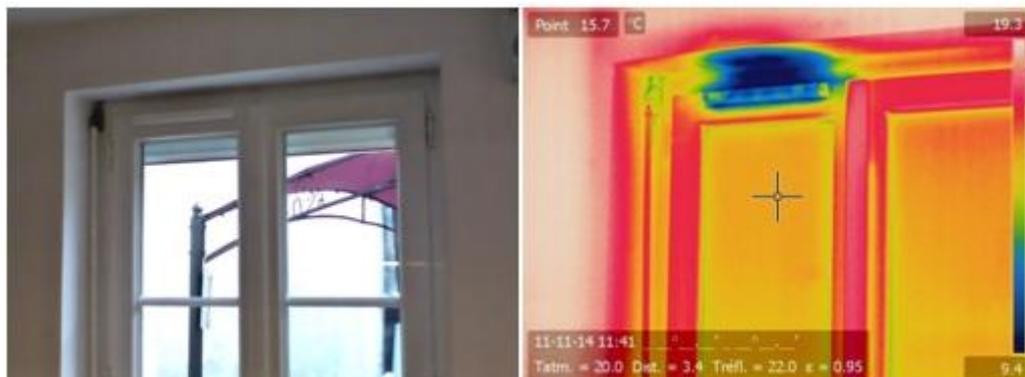
- Les photos suivantes montrent une fenêtre prise en image visible et infrarouge de l'intérieur d'un logement. Sur le thermogramme, une tache bleue est clairement visible au dessus de l'encadrement, indiquant un refroidissement net de la paroi au niveau de la grille de ventilation.

C'est effectivement l'air entrant, plus froid, qui est à l'origine de ce refroidissement. Mais attention ! La caméra ne voit pas l'air froid, elle ne mesure que le différentiel de température de la paroi refroidie par l'air. Cette variation est le signe d'une bonne ventilation causée par un appel d'air important résultant de la présence d'une VMC (ventilation mécanique contrôlée).

Bien que cet abaissement de température puisse faire craindre d'importantes déperditions thermiques, il témoigne en réalité d'un bon fonctionnement du renouvellement de l'air, essentiel pour garantir une bonne qualité de l'air intérieur.

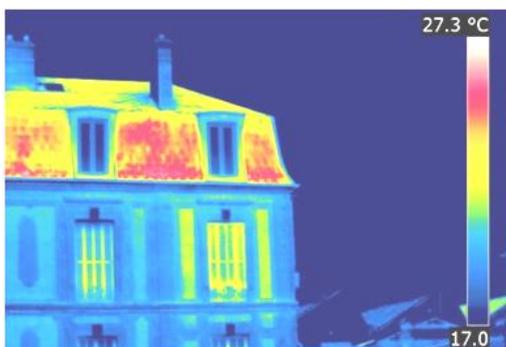
- Le thermogramme ci-dessous montre la toiture d'un bâtiment présentant de larges zones colorées en rouge, ce qui indique une température apparente de surface bien plus élevée que le reste du bâtiment. A la vue de cette image, peut-on conclure que nous sommes en présence de déperditions thermiques ?

Photo 1 : Sans information sur l'heure à laquelle le thermogramme a été réalisé, il est impossible de conclure. En effet, l'heure durant laquelle la thermographie infrarouge a été réalisée peut inévitablement conduire en erreur une personne non avertie. En réalité, dans les heures précédant cette mesure, le soleil était présent et ce bâtiment a été exposé à son rayonnement. Le thermogramme n'illustre en fait qu'un phénomène de restitution, par la couverture, d'énergie solaire accumulée durant les heures qui ont précédé.

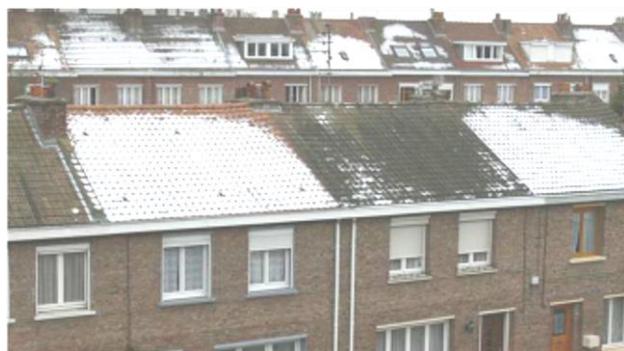
Photo2

Photo 2 : Par contre ce n'est pas le cas sur cette image : le toit de la maison au centre n'a pas de neige parce qu'elle a fondu, on peut en conclure que ce toit n'est pas isolé ou que l'isolant s'est tassé et n'est donc plus aussi efficace.

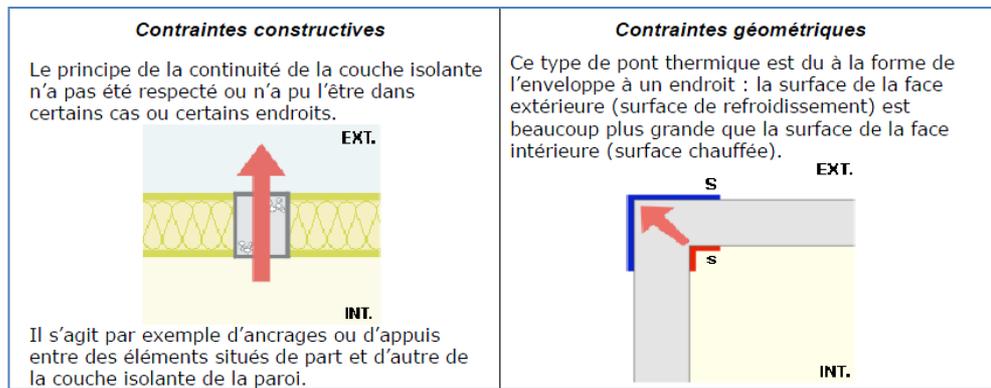
Les transmissions ou flux de chaleur peuvent se produire à la liaison de plusieurs parois. Il se forme un pont thermique (endroit où la résistance thermique est modifiée) caractérisé par le coefficient de transmission linéique Ψ . Ce pont thermique représente l'absence ou la faiblesse de l'isolation en ce point. Les ponts thermiques se forment en présence de contraintes constructives et de contraintes géométriques. [vidéo](#)

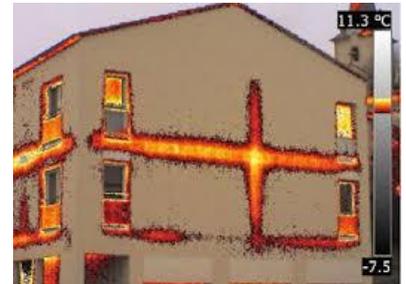
Liaison courante avec un plancher bas

Il s'agit de liaisons entre un plancher bas et les autres parois du bâtiment. Elles peuvent être soit des liaisons périphériques soit des liaisons intermédiaires.

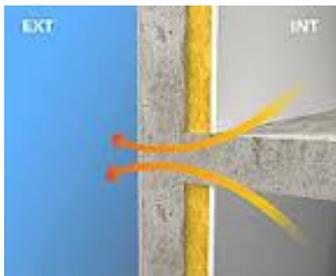
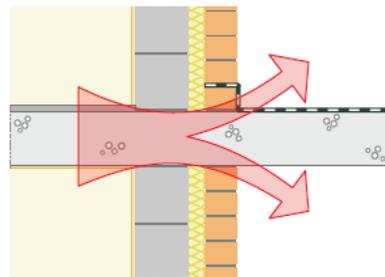
Liaison courante avec un plancher intermédiaire

Il s'agit de liaisons entre un plancher intermédiaire et les autres parois du bâtiment. Elles ne peuvent être que des liaisons périphériques. A gauche se trouve une dalle de terrasse et à droite un plancher intermédiaire.

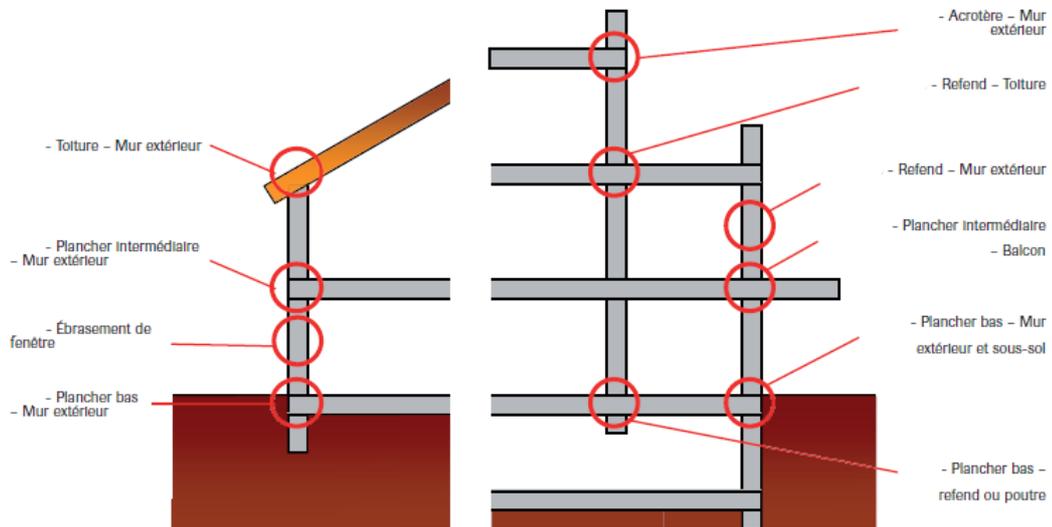
En résumé

Le pont thermique de chaque liaison est fonction des dispositions constructives. Les valeurs du coefficient de transmission linéique Ψ peuvent être déterminées par des calculs aux éléments finis ou à partir de tableaux fournis dans la réglementation thermique (règles Th U), exemple ci-dessous :

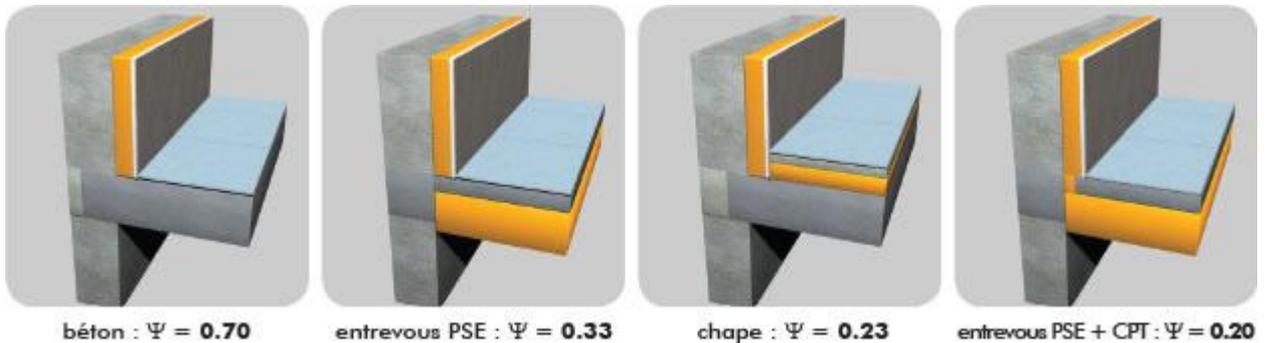
PLANCHERS BAS / FAÇADES

Exemples de valeurs de Ψ pour des planchers de 20 cm et murs en béton de 20 cm avec isolation par l'intérieur.

Rappel des valeurs réglementaires en maisons individuelles
RT 2012-BBC Ψ moyen/m² = 0.28 W/(m².K) - Ψ maxi = 0.60 W/(m.K)

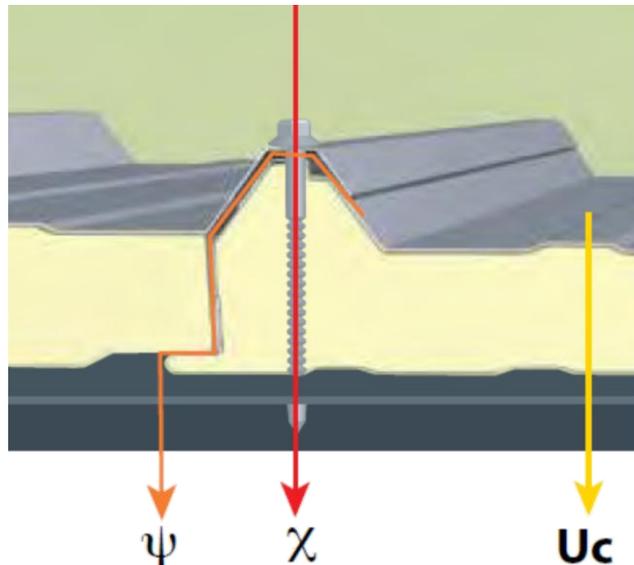
2.1- Le Coefficient de transmission « U* »

Exemple : **Panneau Ondatherm 1040TS** *figure ci-dessus*

Avec une surface $S = 1m^2$ soit $1m \times 1m$ pour une épaisseur de 100 mm, selon l'avis technique :

Avec $Uc = 0.24 W/(m^2 \cdot K)$ $\psi = 0.01 W/(m \cdot K)$ $\chi = 0.01 W/K$

Alors $U_{paroi} = \frac{0,24 + 0,01 \times 1 + 0,01 \times 1}{1} = 0,26 W/m^2 \cdot K$
